# BOLETIM DE SERVIÇO

### Modificação Tomada de Ar do Radiador.

| <b>1- Título Boletim de Serviço: / Service Bulletin Title:</b><br><br>Modificação Tomada de Ar do Radiador / <i>Radiator Air Intake Modification</i> | <b>2- Código/ BS code:</b><br><br>BS-003.22 | <b>3- Data da emissão / Publication date:</b><br><br>26-09-2022<br>DD-MM-YYYY<br>format |

| <b>4- Título e código ATA / Title and ATA code:</b><br><br>Conjunto de propulsão – ATA71 / <i>Powerplant – ATA 71</i> | <b>5- Situação / Status:</b><br><br>Recomendado / <i>Recommended</i> | <b>6- Aplicabilidade / Applicability:</b><br><br>MC01<br>S/N: Todos que aplicam / <i>All that apply</i> |

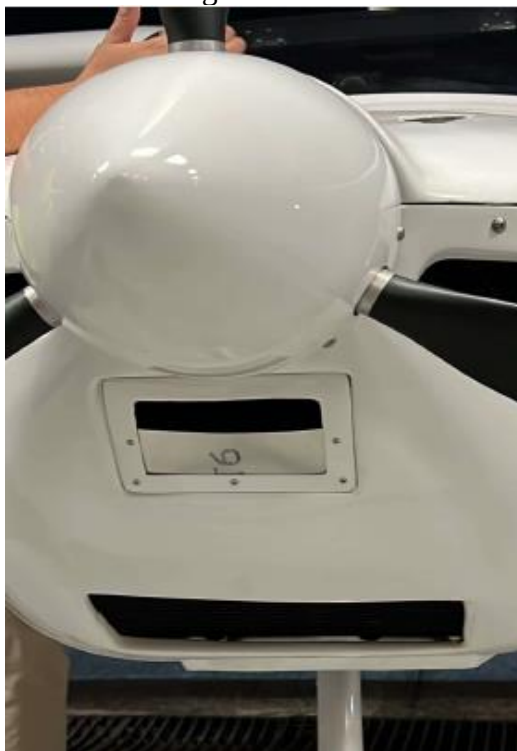
Adequação do sistema de refrigeração do radiador do ROTAX 912 para diversos tipos de regiões com temperaturas baixas. Diante do fato que na operação em climas mais frios a temperatura do óleo do motor não atinge a temperatura mínima (90 C) ou mesmo a faixa operacional (90 a 110C) durante as etapas de voo, foi introduzido uma carenagem com aleta para regular a quantidade do fluxo de ar de entrada do radiador. Este boletim de serviço só é recomendando se a aeronave estiver apresentando a operação referida acima. / *Improvement of the ROTAX 912 radiator cooling system. In view of the fact that in operation in colder climates the engine oil temperature does not reach the*

*minimum temperature (90 C) or even the operating range (90 to 110 C) during the stages of flight, a fin fairing was introduced to regulate the amount of radiator inlet airflow. This service bulletin is only recommended if the aircraft is performing the above mentioned operation.*

- 1- Remover a MC01711001 peça superior do capô do motor e a MC01711002 peça inferior do capô do motor / Remove the MC01711001 upper part of the engine hood and the MC01711002 lower part of the engine hood
- 2- Encaixar a MC017110002 Peça da tomada de ar do radiador na entrada de ar do radiador como pode ser visualizado na figura abaixo / Fit the MC017110002 part of the radiator air inlet to the radiator air inlet as shown in the figure below

- 3- Passar as duas furações laterais da MC017110002 Peça da tomada de ar do radiador para a MC0171100002 Peça inferior do capô do motor / Transfer the two side holes of the MC017110002 Part of the radiator air intake for the MC0171100002 Lower part of the engine hood
- 4- Parafusar a MC017110002 Peça da tomada de ar do radiador com 2 parafusos boleado 5/32" inox / Screw the MC017110002 part of the radiator air intake with 2 screws 5/32" stainless steel
