**BS510323001**

Montaer - Montagem, Manutenção e Com. de Partes e Peças

<b>1- Título Boletim de Serviço: / Service Bulletin Title:</b> Orientações para adição de um reforço estrutural “mão francesa” na junta do tubo de aço 4130 do trem de pouso principal e tubo vertical. / Guidelines for adding a gusset bracket structural reinforcement on the joint of the 4130 steel tube for the main landing gear and vertical tube.	<b>2- Código/ BS code:</b> BS510323001	<b>3- Data da emissão / Publication date:</b> 17-03-2023 DD-MM-YYYY format
---	---	---

<b>4- Título e código ATA / Title and ATA code:</b> Estrutura e reparos estruturais – ATA 51 / Standard practices and structures - General – ATA 51	<b>5- Situação / Status:</b> Recomendado / Recommended	<b>6- Aplicabilidade / Applicability:</b> Montaer MC01 S/N: 001 até 031
--	---	---

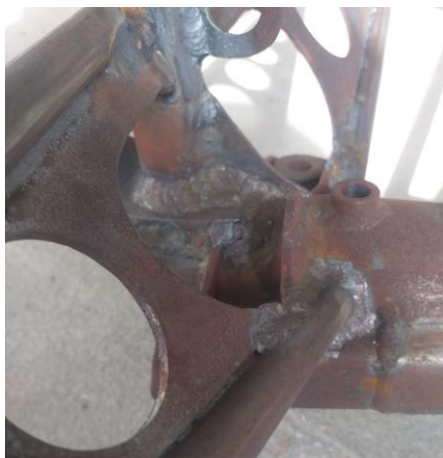
<b>10- Resumo:</b> A Montaer recebeu relatos de formação de trincas após dois pousos duros ( <i>hard landings</i> ) em uma aeronave Montaer MC01 (conforme BS050323002), decidimos então aplicar um reforço estrutural chamado "mão francesa" na junta do tubo vertical de aço 4130 de 1" x 0,058" com o tubo de aço 4130 de 2-1/4" x 0,12" que sustenta o trem de pouso principal (Figura 1 e 2). Desde a aeronave com S/N
--

**Figura 1 – Trincas no tubo de aço 4130 localizado no trem de pouso principal**

**Figure 1 – Cracks in the steel tube 4130 situated in the main landing gear**

<b>7- Propósito / Purpose:</b> Este comunicado se refere ao boletim de serviço BS050323002 e fornece instruções sobre a necessidade de instalar um reforço estrutural, popularmente conhecido como "mão francesa", na estrutura da aeronave. Esse reforço deve ser posicionado no ponto de solda G17 (ver Anexo 1), que conecta o tubo de aço 4130 do trem de pouso principal com o tubo vertical. É importante destacar que esse reforço é recomendado e, para garantir o serviço especializado, aconselhamos que o procedimento seja realizado pela equipe especializada no local da fabricante Montaer. / This communication refers to the service bulletin BS050323002 and provides instructions on the need to install a structural reinforcement, known as a gusset bracket, on the aircraft structure. This reinforcement should be positioned at weld point G17 (see Annex 1), which connects the 4130 steel tube of the main landing gear with the vertical tube. It is important to emphasize that this reinforcement is recommended, and to ensure specialized service, we advise that the procedure be carried out by the specialized team at Montaer's manufacturing site.

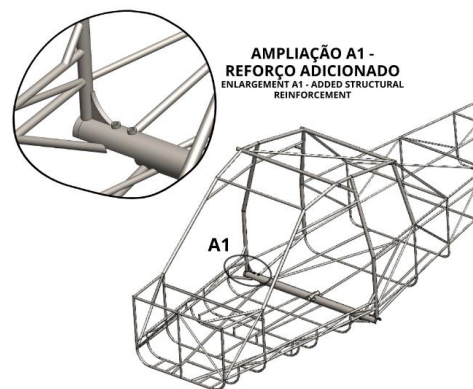
**Figura 2 – Desenho técnico do local de aplicação do reforço estrutural**

**Figure 2 - Technical drawing of the location for the application of the structural reinforcement.**

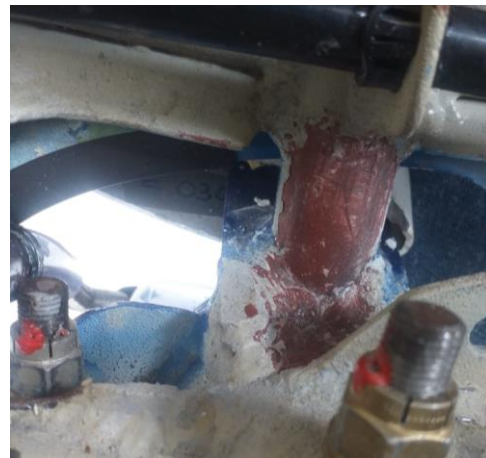
**Figura 9 – Vista 1 da área do metal lixada**  
**Figure 9 – View 1 of the sanded metal area**

**Figura 10 – Vista 2 da área do metal lixada**  
**Figure 10 – View 2 of the sanded metal area**

- 5- Utilize uma escova de aço ou lixa para deixar o metal exposto no ponto em que será soldado para adicionar o reforço conhecido como "mão francesa" (indicado na Figura 9 e 10). / Use a steel brush or sandpaper to expose the metal at the point where it will be welded to add the reinforcement known as gusset bracket (indicated in Figures 9 and 10).

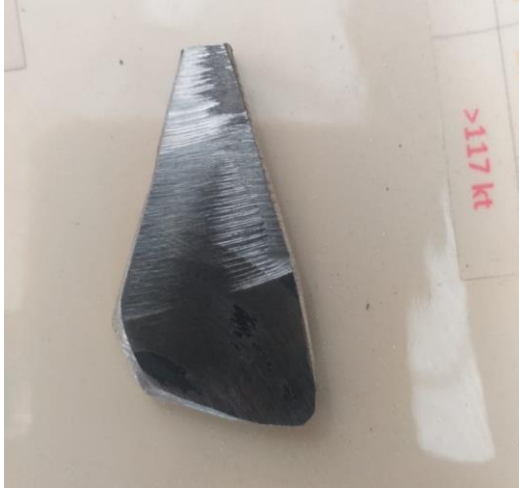
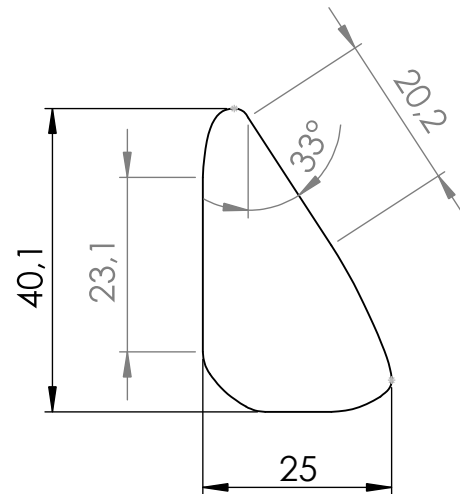
**Figura 11 – Demonstração da peça da “mão francesa”**

**Figura 12 – Desenho técnico da peça com dimensão 1:1 em milímetros**

- 6- Corte uma chapa de aço carbono 1020 com espessura de 3 mm nas dimensões indicadas nas Figuras 11 e 12 a seguir, conforme o desenho técnico no Anexo 2, para criar a peça da “mão francesa”. / Cut a 3mm thick carbon steel 1020 plate to the dimensions indicated in Figures 11 and 12 below, according to the technical drawing in Annex 2, to create the gusset bracket piece.

**NOTA 3: SE NECESSÁRIO, FAÇA ADAPTAÇÕES NA PEÇA DA “MÃO FRANCESA” PARA CONFORMAR COM O ENCAIXE NA JUNTA DO TUBO VERTICAL DE AÇO 4130 DE 1" X 0,058" COM O TUBO DE AÇO 4130 DE 2-1/4" X 0,12" QUE SUSTENTA O TREM DE POUSO PRINCIPAL.**

**NOTE 3: IF NECESSARY, ADAPT THE GUSSET BRACKET PIECE TO FIT THE JOINT OF THE 1" X 0.058" 4130 STEEL VERTICAL TUBE WITH THE 2-1/4" X 0.12" 4130 STEEL TUBE THAT SUPPORTS THE MAIN LANDING GEAR.**

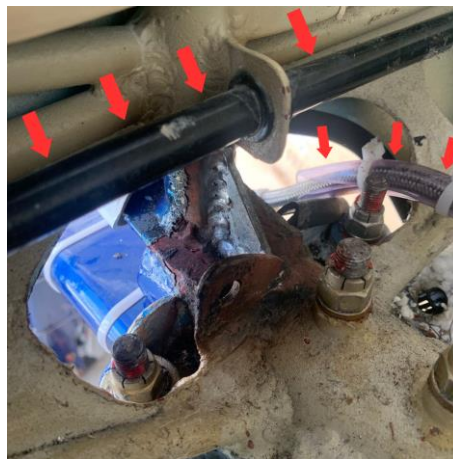
**Figura 13 – Identificação dos conduítes**  
**Figure 13 – Identification of conduits**

- IV. Recomendamos que o operador realize pequenos pontos de solda para fixar a peça antes de soldá-la completamente, sempre tomando cuidado para evitar danos aos conduítes presentes na área, conforme indicado na Figura 13; / We recommend that the operator make small welding points to fix the piece before fully welding it, always taking care not to damage the conduits present in the area, as indicated in Figure 13;

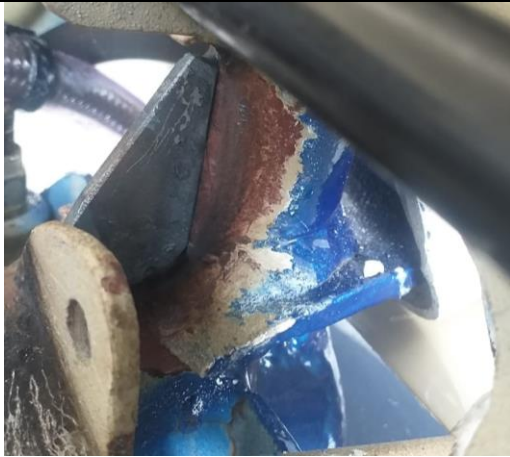
**Figura 14 – Fixação da peça para a soldagem**  
**Figure 14 - Fixture of the part for welding**

As imagens da Figura 14 mostra a fixação da peça para a soldagem, já a Figura 15 demonstra a solda realizada pela Montaer. / The images in Figure 14 show the fixation of the part for welding, while Figure 15 demonstrates the weld performed by Montaer.

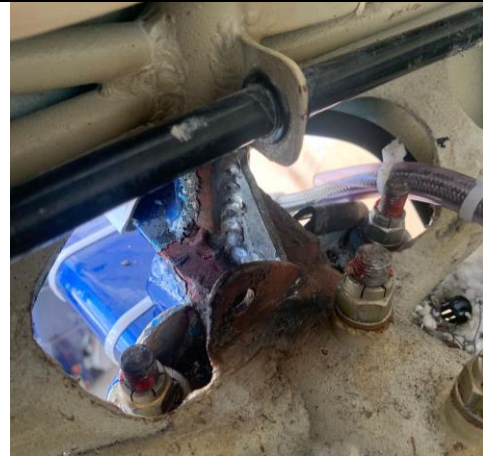
**Figura 15 – Peça soldada**  
**Figure 15 - Welded part**

- VI. Certifique a qualidade da solda por meio de ensaios não destrutivos (END) para verificar o ponto sem causar danos ao componente/estrutura. Alguns exemplos de END incluem líquido penetrante, inspeção visual, ensaio por ultrassom, entre outros. Se for encontrada alguma inconsistência na solda, faça o reparo necessário. / Ensure the quality of the weld through non-destructive testing (NDT) to verify the joint without causing damage to the component/structure. Some examples of NDT include liquid penetrant, visual inspection, ultrasonic testing, among others. If any inconsistency is found in the weld, make the necessary repair.

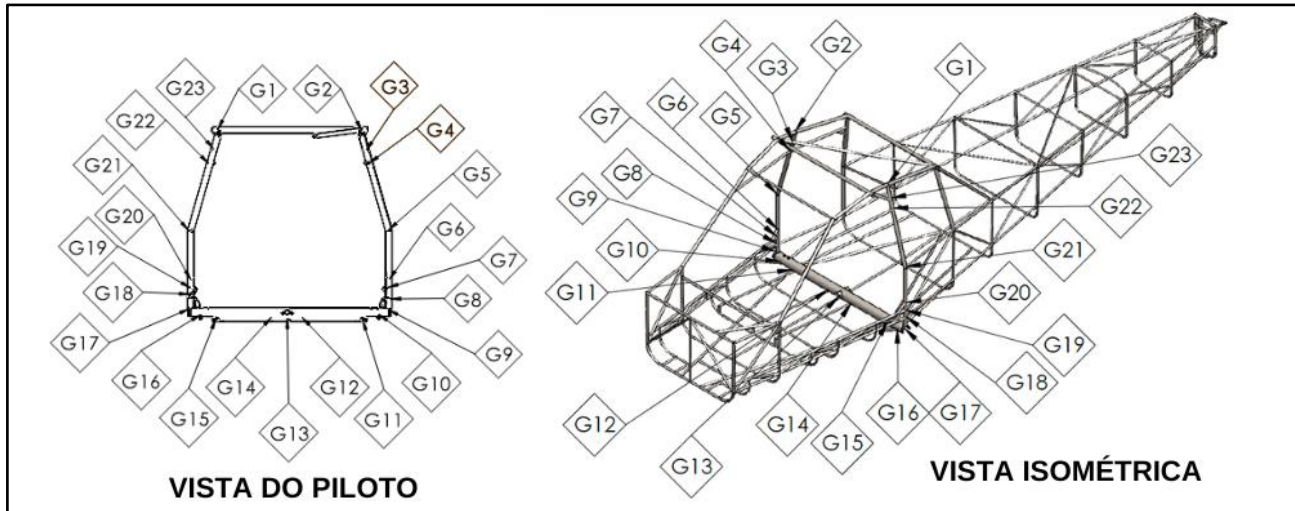
**ANEXO 1 / ANNEX 1**

Identificação dos pontos de solda da aeronave Montaer MC01. / Identification of weld points for Montaer MC01 aircraft.

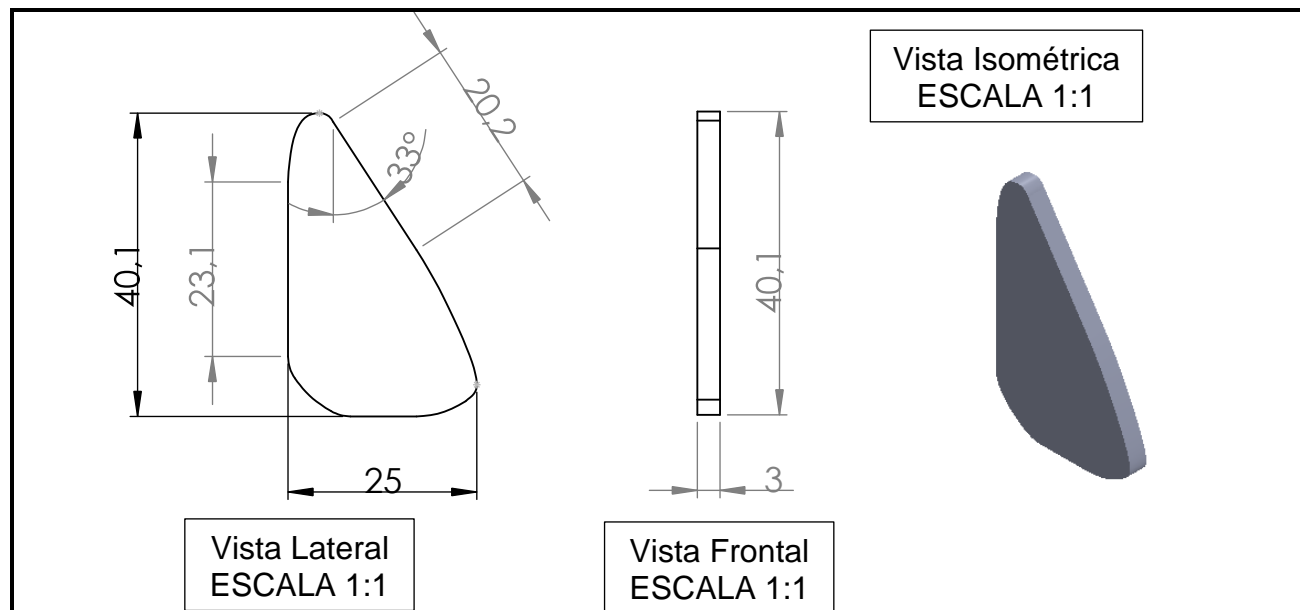
**ANEXO 2 / ANNEX 2**

Desenho técnico do item de fixação “mão francesa”. / Technical drawing of the gusset bracket.
