**BS050223001**

Montaer - Montagem, Manutenção e Com. de Partes e Peças

1- Título Boletim de Serviço: / Service Bulletin Title: Alteração no tempo de inspeção no tubo de aço 4130 do trem de pouso principal (P/N MC019953000) por conta da ocorrência de trinca e oxidação. / Modification in the inspection time on the 4130 steel tube of the main landing gear (P/N MC019953000) due to the occurrence of cracks and oxidation.	2- Código/ BS code: BS050223001	3- Data da emissão / Publication date: 03-02-2023 DD-MM-YYYY format
--	---	---

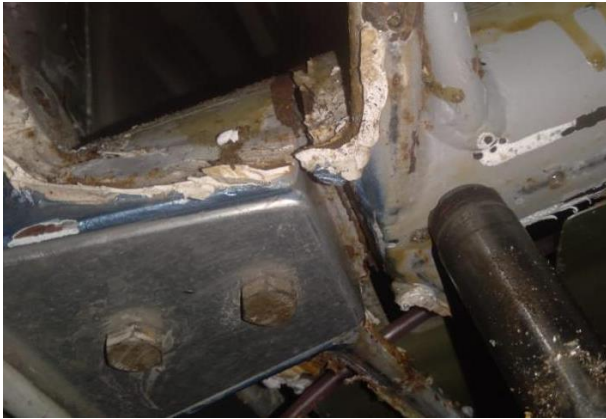
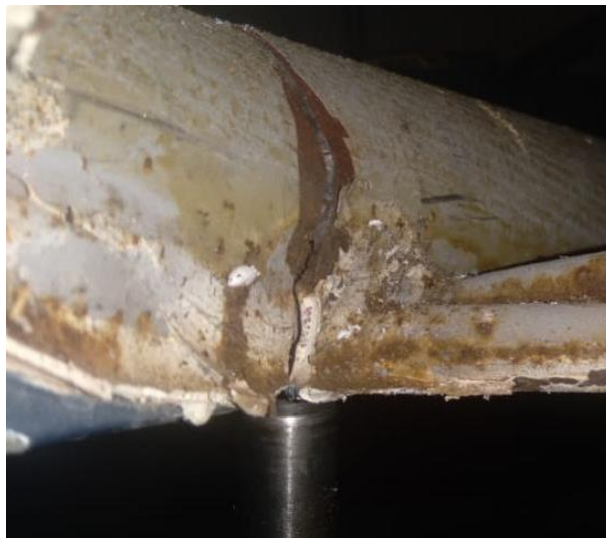
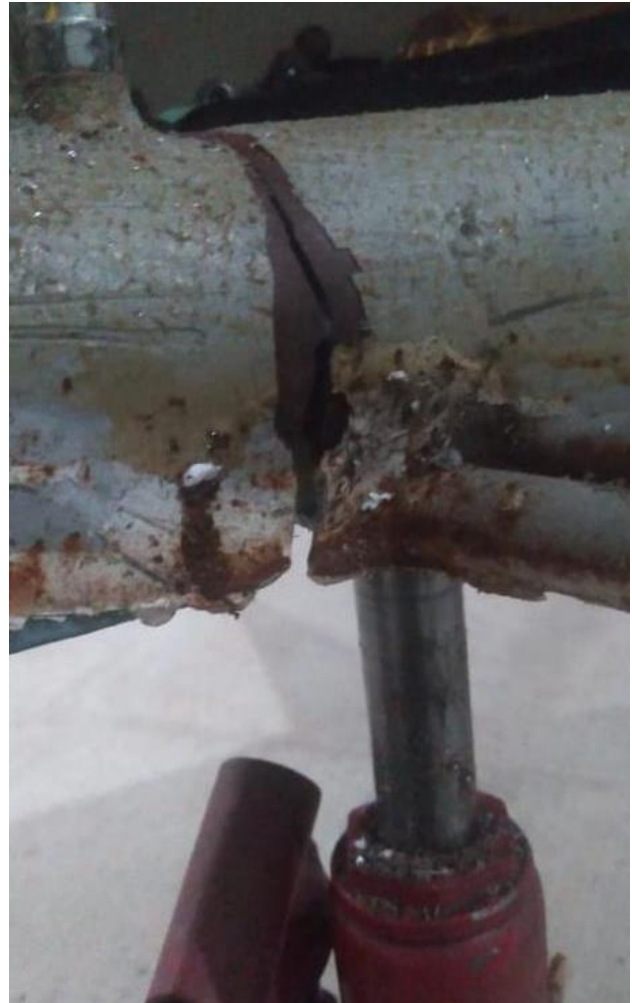
10- Resumo: As trincas foram encontradas se iniciando em torno da tubulação de aço 4130 2.3/4" x 0,12in (P/N MC019953000), no ponto mais próximo da fixação do trem de pouso principal, devido à oxidação presente no local. Observe nas imagens determinadas na Figura 1. Nas aeronaves de S/N 001 ao 010 existe um potencial surgimento das trincas devido à ausência do reforço estrutural do ponto especificado. / Cracks were identified in the steel tube 4130 2.3/4" x 0.12in (P/N MC019953000) near the main landing gear attachment, and could be caused by apparent oxidation at the site. Check Figure

1 where what happened is shown. On aircraft from S/N 001 to 010 this incident may occur due to the absence of structural reinforcement at the specified point.

Figura 1 – Trincas no tubo de aço 4130 localizado no trem de pouso principal
Figure 1 – Cracks in the steel tube 4130 situated in the main landing gear

7- Propósito / Purpose: Alteração no tempo de inspeção do tubo de aço 4130 2.3/4" x 0,12in (P/N MC019953000) que sustenta o trem de pouso principal da aeronave MC01 para um período de 50h/ 6 meses , por motivo de ocorrências de trincas e oxidação, caso apresenta as inconformidades, levar diretamente ao fabricante. / Change to 50h/ 6 months the inspection time for the steel tube 4130 2.3/4" x 0,12in (P/N MC019953000) that supports the main landing gear as a result of the appearance of cracks and oxidation, if there are any non-conformities, take it directly to the manufacturer
--

- Se trincas forem encontradas, siga direto para o fabricante para aplicação do reforço estrutural / If cracks are detected, take it directly to the manufacturer for application of structural reinforcement;

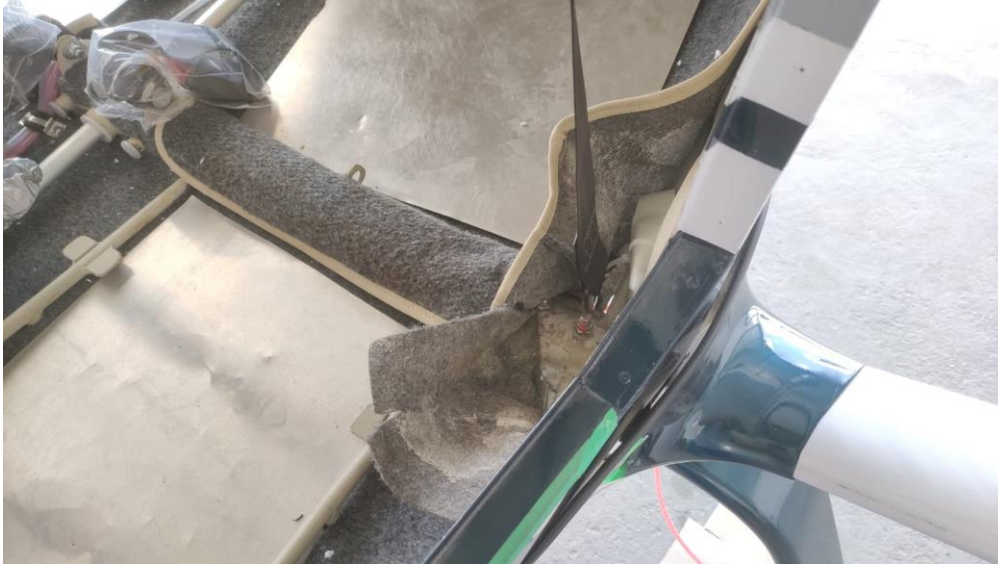
Figura 2 – Retirar o carpete que reveste o tubo central
Figure 2 - Remove the carpet covering the central tube

- 1- Retirar os bancos do passageiro e do piloto / Remove the passenger and pilot seats.
- 2- Retirar o carpete que reveste o tubo central, como indicado na imagem 2 / Remove the carpet covering the central tube, as shown in image 2.

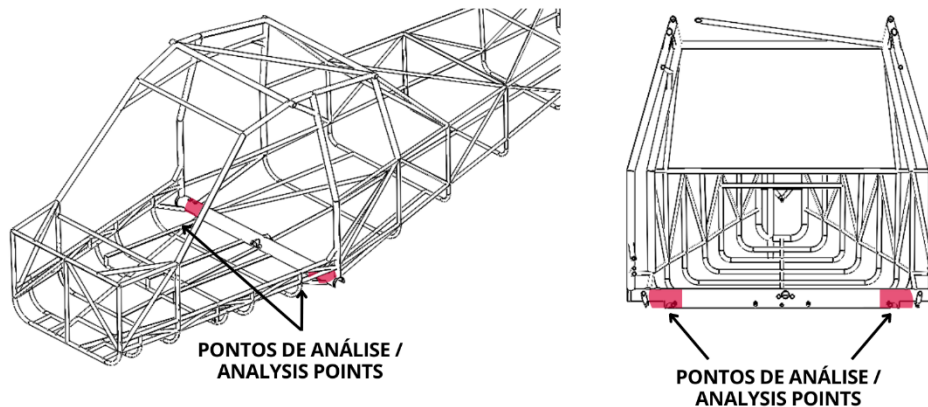
- 3- Realizar a inspeção visual afim de buscar por possíveis trincas ou oxidação nos pontos indicados na Figura 3. / Visually inspect for cracks or oxidation at the points indicated in Figure 3.

Figura 3 – Determinação dos pontos de análise
Figure 3 - Determination of analysis points

- Se trincas **NÃO** forem encontradas, faça um registro nas cadernetas de que uma nova perícia deverá ser feita na próxima inspeção de 50h/ 6 meses / If cracks are **NOT** found, note in the logbook that a new inspection must be carried out within 50 h/ 6 months.
