# BOLETIM DE SERVIÇO

### Alteração no tempo de inspeção na junta do tubo de aço 4130 do trem de pouso principal e tubo vertical por conta da ocorrência de trincas.

| <b>1- Título Boletim de Serviço: / Service Bulletin Title:</b><br><br>Alteração no tempo de inspeção na junta do tubo de aço 4130 do trem de pouso principal e tubo vertical por conta da ocorrência de trincas. / <i>Modification in the inspection time on the 4130 steel tube of the main landing gear joint with vertical tube due to the occurrence of cracks.</i> | <b>2- Código/ BS code:</b><br><br>BS050323002 | <b>3- Data da emissão / Publication date:</b><br><br>01/03/2023<br>DD-MM-YYYY<br>format |

| <b>4- Título e código ATA / Title and ATA code:</b><br><br>Tempos e limites de manutenção – ATA 05 / <i>Time limits/maintenance checks – ATA 05</i><br>Estrutura e reparos estruturais – ATA 51 / <i>Standard practices and structures - General – ATA 51</i> | <b>5- Situação / Status:</b><br><br>Recomendado / <i>Recommended</i> | <b>6- Aplicabilidade / Applicability:</b><br><br>Montaer MC01<br>S/N: 001 até 031 |

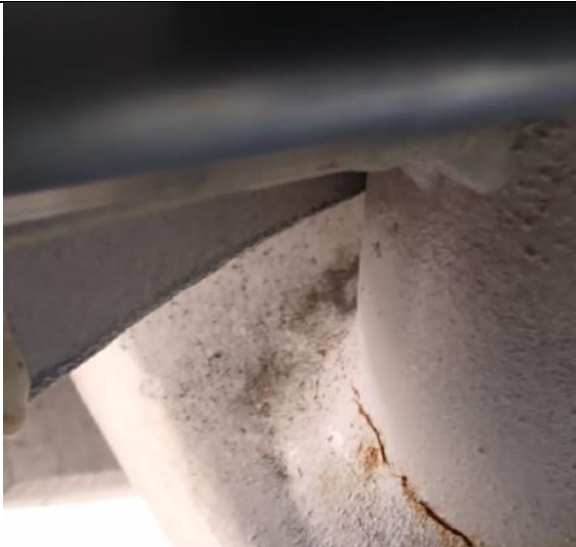
A Montaer recebeu relatos de rachaduras se formando, após dois *hard landings*, no tubo vertical de aço 4130 1" x 0,058" no ponto próximo à junta do tubo de aço 4130 2-1/4" x 0,12" que sustenta o trem de pouso principal, como indicado na Figura 1-3, além da Figura 4 demonstrando o local onde foi identificado o ocorrido. A fabricante adicionou um reforço estrutural conhecido como "mão francesa", conforme ilustrado nas Figuras 5-6, com o objetivo de aprimorar a resistência da estrutura e garantir maior tenacidade em condições operacionais adversas. Através deste BS recomenda-se que a inspeção desse ponto seja realizada a cada 50 horas de voo ou 6 meses, devendo ser feita antes do próximo voo a partir da emissão deste boletim. Caso apresente indícios de trincas, comunicar a Montaer para orientações quanto ao reparo. Destacamos que o fabricante possui certificação aprovada de conformidade com as normas ASTM de resistência estrutural em várias condições operacionais. No entanto, para continuamente melhorar nossos produtos e garantir a segurança, decidimos orientar os operadores a realizar inspeções e, por opção, implementar um reforço adicional (seguindo o boletim de instrução IS510323001). / *Montaer has received reports of cracks forming, after two hard landings, in the 4130 steel vertical tube 1" x 0.058" near the joint of the 4130 steel tube 2-1/4" x 0.12" that supports the main landing gear, as indicated in Figure 1-3, along with Figure 4 demonstrating the location where the incident was identified. The manufacturer has added a structural reinforcement known as a "gusset," as illustrated in Figures 5-6, with the aim of enhancing the structure's strength and ensuring greater toughness in adverse operational conditions. Through this Service Bulletin, it is recommended that inspection of this point be carried out every 50 flight hours or 6 months, to be performed before the next flight from the issuance of this bulletin. If there are signs of cracks, notify Montaer for guidance on repairs. It is emphasized that the manufacturer holds certified compliance with ASTM standards for structural strength in various operational conditions. However, to continually improve our products and ensure safety, we have decided to advise operators to conduct inspections and, optionally, implement additional reinforcement (following Instruction Bulletin IS510323001).*

**Figura 1 – Demonstração da rachadura no tubo vertical de aço 4130 1" x 0,058"**

**Figure 1 - Demonstration of cracking in the 4130 1" x 0.058" steel vertical tube**

- Se trincas forem encontradas, contate imediatamente a Montaer para instruções sobre a aplicação do reforço estrutural ou siga as orientações do boletim de instrução IS510323001. / *If cracks are found, contact Montaer immediately for instructions on applying the structural reinforcement or follow the instructions in instruction bulletin IS510323001;*

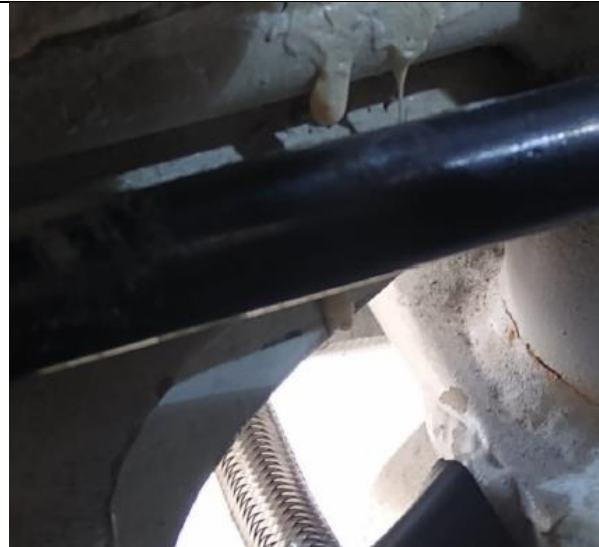
**Figura 2 – Observação da rachadura no tubo vertical de aço 4130 1" x 0,058"**

**Figure 2 - Observation of cracking in the 4130 1" x 0.058" steel vertical tube**

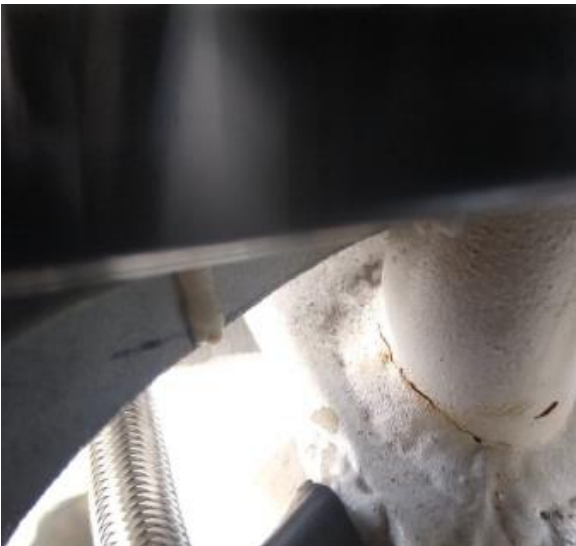
**Figura 3 – Rachadura no tubo vertical de aço 4130 1" x 0,058"**

**Figure 3 - Cracking in the 4130 1" x 0.058" steel vertical tube**

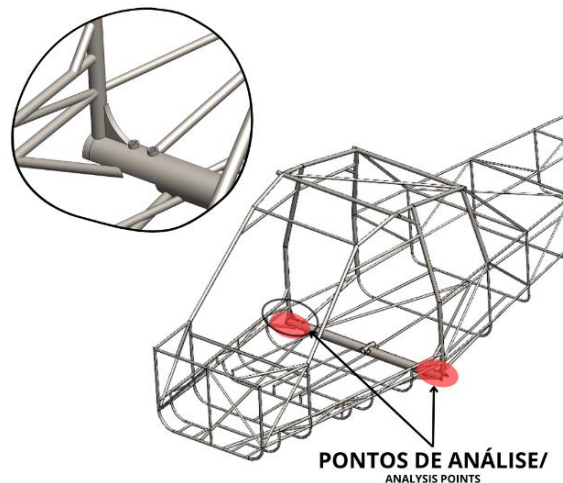
**Figura 4 – Pontos de inspeção**  
**Figure 4 – Analysis points**

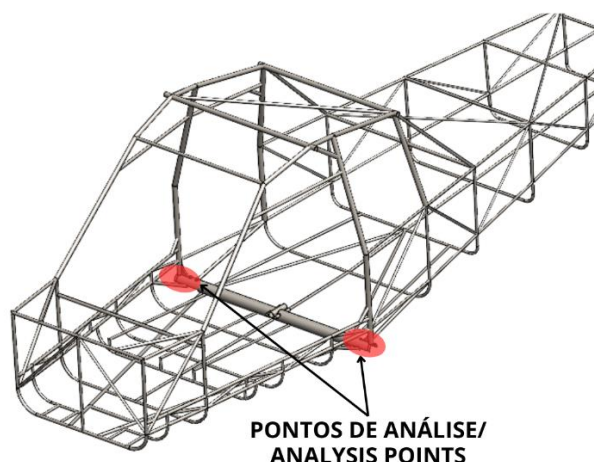
**Figura 8 – Determinação dos pontos de análise**  
**Figure 8 - Determination of analysis points**

- 3- Realizar a inspeção visual afim de buscar por possíveis trincas nos pontos indicados na Figura 8. / *Visually inspect for cracks at the points indicated in Figure 8.*

Se trincas NÃO forem encontradas, faça um registro nas cadernetas de que uma nova inspeção deverá ser feita na próxima inspeção de 50h/ 6 meses. Neste caso a aplicação do reforço estrutural é opcional pelo operador. / *If cracks are NOT found, note in the logbook that a new inspection must be carried out within 50 h/ 6 months. In this case the structural reinforcement is an operator's option.*
