**BS240323001**

Montaer - Montagem, Manutenção e Com. de Partes e Peças

1- Título Boletim de Serviço: / Service Bulletin Title: Inspeção na conexão do cabo aero blindado AWG 4 após relatos de rachaduras. / Inspection on the armored aerospace electrical cable connection, AWG 4, after reports of cracks.	2- Código/ BS code: BS240323001	3- Data da emissão / Publication date: 02/03/2023 DD-MM-YYYY format
--	---	---

4- Título e código ATA / Title and ATA code: Sistema elétrico – 24 / Electrical Power - 24	5- Situação / Status: Mandatário / Mandatory	6- Aplicabilidade / Applicability: MC01 S/N: Todos/ All
--	---	--

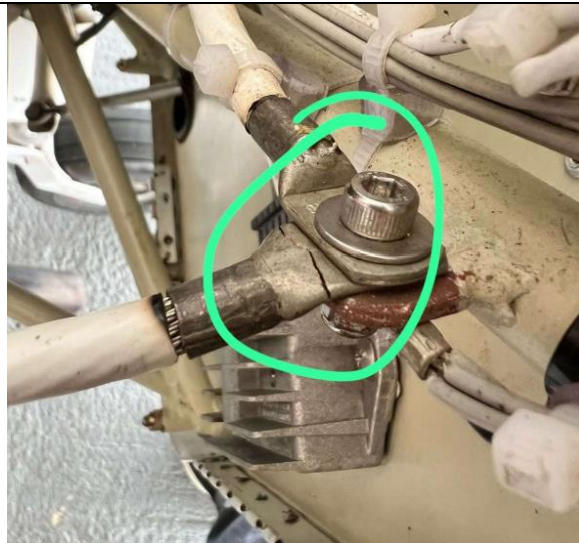
10- Synopsis: A Montaer recebeu um relato de rachadura na conexão do cabo aero blindado AWG 4, demonstrado na Figura 1, responsável por realizar a conexão do aterramento. Este boletim determina a inspeção imediata da conexão, localizada no ponto da Figura 2, e a manutenção do protocolo, conforme o Manual de Manutenção, que requer inspeção visual a cada 50 horas ou 6 meses. Caso encontre inconformidades, informe imediatamente ao fabricante para substituição da conexão. / Montaer received a report of a crack in the armored aerospace cable connection AWG 4, shown in Figure 1, responsible for grounding. This bulletin mandates immediate inspection of the connection, located at the point shown in Figure 2, and the maintenance of the protocol, as specified in the Maintenance Manual, which requires a visual inspection every 50 hours or 6 months. If you find nonconformities, immediately inform the manufacturer for replacement of the connection.

Figura 1 – Demonstração da rachadura no cabo
Figure 1 - Demonstration of the crack in the cable

- 1- Remova a peça superior do capô /
- 2- Realizar a inspeção visual afim de buscar por possíveis trincas na conexão indicada na Figura 2. / Visual inspection in order to search for possible cracks in the connection shown in Figure 2
 - Se trincas forem encontradas, comunique ao fabricante para substituição dos conectores / If cracks are found, please notify the manufacturer for replacement of the connectors;
 - Se trincas **NÃO** forem encontradas, faça um registro nas cadernetas de que uma nova perícia deverá ser feita na próxima inspeção de 50h/ 6 meses / If cracks are **NOT** found, note in the logbook that a new inspection must be carried out within 50 h/ 6 months.

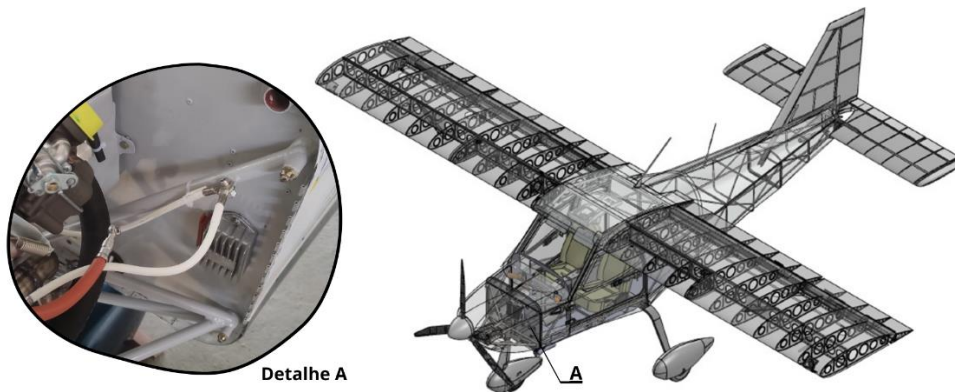
Figura 2 – Local de inspeção determinado no “detalhe A”
Figure 2 - Inspection site determined in "detail A"
