**BS050323002**

Montaer - Montagem, Manutenção e Com. de Partes e Peças

1- Título Boletim de Serviço: / Service Bulletin Title: Alteração no tempo de inspeção na junta do tubo de aço 4130 do trem de pouso principal e tubo vertical por conta da ocorrência de trincas. / Modification in the inspection time on the 4130 steel tube of the main landing gear joint with vertical tube due to the occurrence of cracks.	2- Código/ BS code: BS050323002	3- Data da emissão / Publication date: 01/03/2023 DD-MM-YYYY format
--	---	---

4- Título e código ATA / Title and ATA code: Tempos e limites de manutenção – ATA 05 / Time limits/maintenance checks – ATA 05 Estrutura e reparos estruturais – ATA 51 / Standard practices and structures - General – ATA 51	5- Situação / Status: Recomendado / Recommended	6- Aplicabilidade / Applicability: Montaer MC01 S/N: 001 até 031
---	---	---

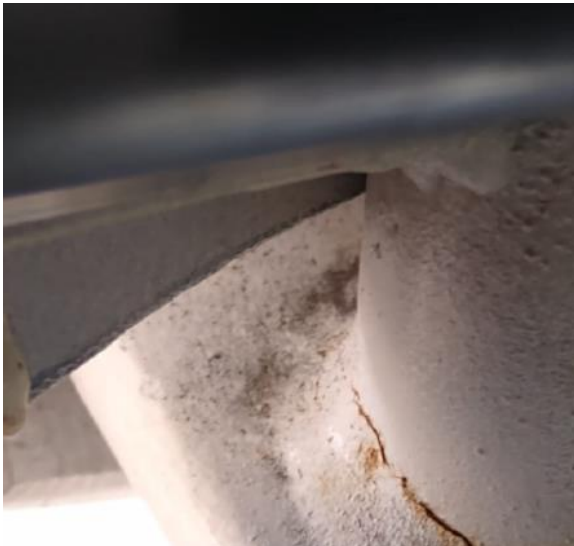
10- Resumo: A Montaer recebeu relatos de rachaduras se formando, após dois <i>hard landings</i> , no tubo vertical de aço 4130 1" x 0,058" no ponto próximo à junta do tubo de aço 4130 2-1/4" x 0,12" que sustenta o trem de pouso principal, como indicado na Figura 1-3, além da Figura 4 demonstrando o local onde foi identificado o ocorrido. A fabricante adicionou um reforço estrutural conhecido como "mão francesa", conforme ilustrado nas Figuras 5-6, com o objetivo de aprimorar a resistência da estrutura e garantir maior tenacidade em condições operacionais adversas. Através deste BS recomenda-se que a inspeção desse ponto seja realizada a cada 50 horas de voo ou 6 meses, devendo ser feita antes do
--

Figura 1 – Demonstração da rachadura no tubo vertical de aço 4130 1" x 0,058"

Figure 1 - Demonstration of cracking in the 4130 1" x 0.058" steel vertical tube

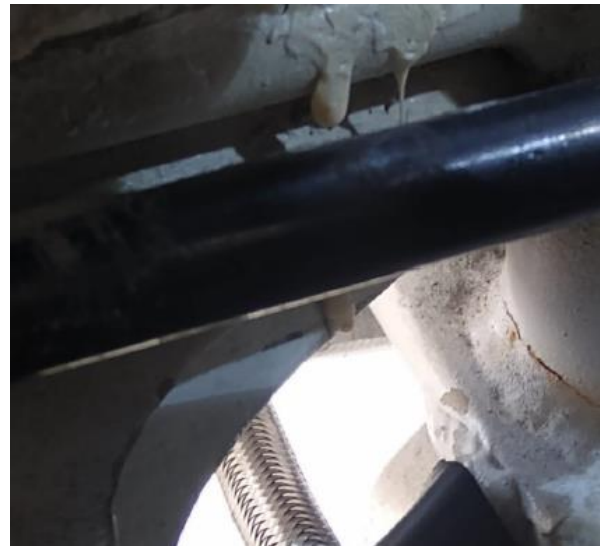
Figura 2 – Observação da rachadura no tubo vertical de aço 4130 1" x 0,058"

Figure 2 - Observation of cracking in the 4130 1" x 0.058" steel vertical tube

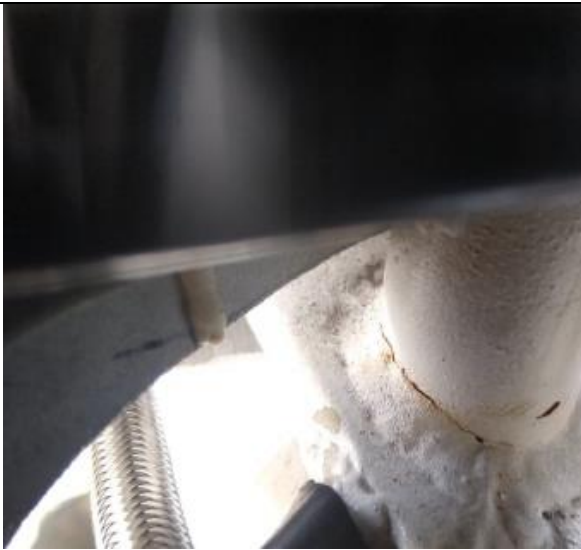
Figura 3 – Rachadura no tubo vertical de aço 4130 1” x 0,058”

Figure 3 - Cracking in the 4130 1" x 0.058" steel vertical tube

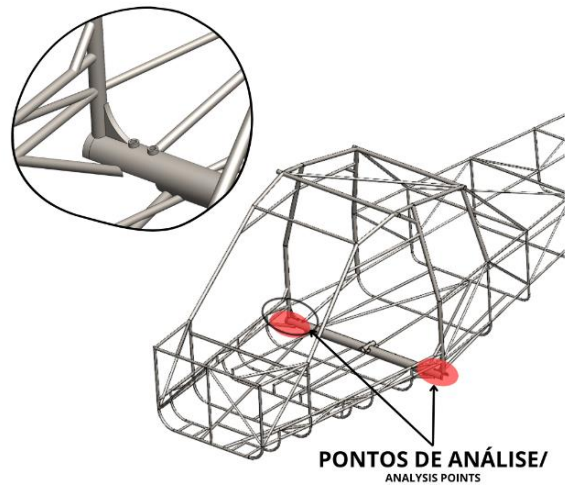
Figura 4 – Pontos de inspeção

Figure 4 – Analysis points
