# INSTRUÇÃO DE SERVIÇO

### Orientações para adição de um reforço estrutural “mão francesa” na junta do tubo de aço 4130 do trem de pouso principal e tubo vertical.

Estrutura e reparos estruturais – ATA 51

| <b>4- Título e código ATA / Title and ATA code:</b><br><br>Estrutura e reparos estruturais – ATA 51 / <i>Standard practices and structures - General – ATA 51</i> | <b>5- Situação / Status:</b><br><br>Guia / <i>Guidance</i> | <b>6- Aplicabilidade / Applicability:</b><br><br>Montaer MC01<br>S/N: 001 à 031 |

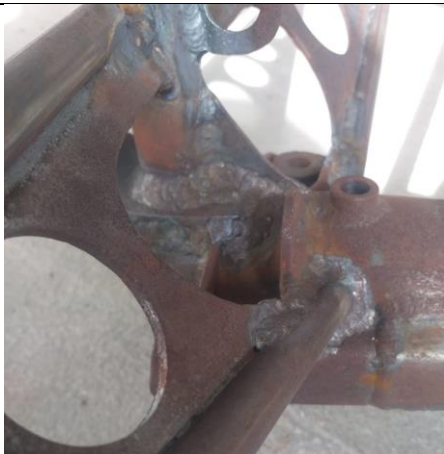
A Montaer recebeu relatos de formação de trincas após dois pousos duros (*hard landings*) em uma aeronave Montaer MC01 (conforme BS050323002), decidimos então aplicar um reforço estrutural chamado "mão francesa" na junta do tubo vertical de aço 4130 de 1" x 0,058" com o tubo de aço 4130 de 2-1/4" x 0,12" que sustenta o trem de pouso principal (Figura 1 e 2). Desde a aeronave com S/N 032, esses reforços estão sendo instalados de fábrica. É disponibilizado este boletim, para os operadores de séries anteriores, orientando o passo a passo para realizar o serviço. Contudo, recomendamos que os operadores façam o serviço na fabricante Montaer.

**Figura 1 – Trincas no tubo de aço 4130 localizado no trem de pouso principal**  
**Figure 1 – Cracks in the steel tube 4130 situated in the main landing gear**

Este comunicado se refere ao boletim de serviço BS050323002 e fornece instruções sobre a necessidade de instalar um reforço estrutural, popularmente conhecido como "mão francesa", na estrutura da aeronave. Esse reforço deve ser posicionado no ponto de solda G17 (ver Anexo 1), que conecta o tubo de aço 4130 do trem de pouso principal com o tubo vertical. É importante destacar que esse reforço é recomendado e, para garantir o serviço especializado, aconselhamos que o procedimento seja realizado pela equipe especializada no local da fabricante Montaer. / *This communication refers to the service bulletin BS050323002 and provides instructions on the need to*

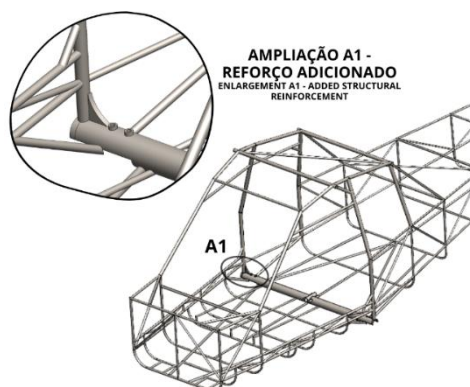
**Figura 2 – Desenho técnico do local de aplicação do reforço estrutural**  
**Figure 2 - Technical drawing of the location for the application of the structural reinforcement.**

*install a structural reinforcement, known as a gusset bracket, on the aircraft structure. This reinforcement should be positioned at weld point G17 (see Annex 1), which connects the 4130 steel tube of the main landing gear with the vertical tube. It is important to emphasize that this reinforcement is recommended, and to ensure specialized service, we advise that the procedure be carried out by the specialized team at Montaer's manufacturing site.*

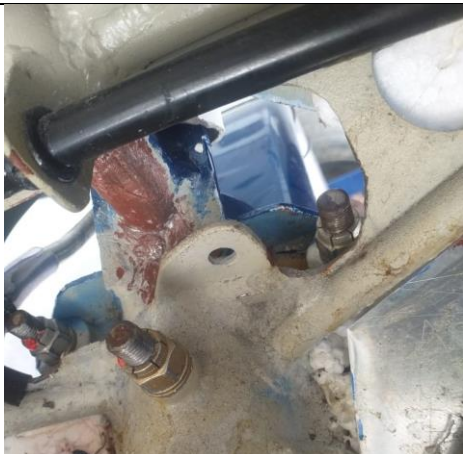
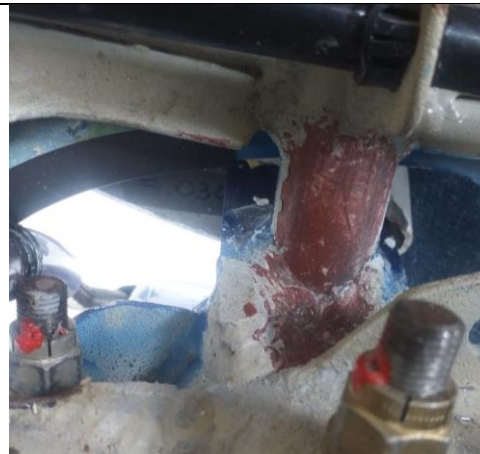
Figura 9 – Vista 1 da área do metal lixada  
Figure 9 – View 1 of the sanded metal area

Figura 10 – Vista 2 da área do metal lixada  
Figure 10 – View 2 of the sanded metal area

- 5- Utilize uma escova de aço ou lixa para deixar o metal exposto no ponto em que será soldado para adicionar o reforço conhecido como "mão francesa" (indicado na Figura 9 e 10). / *Use a steel brush or sandpaper to expose the metal at the point where it will be welded to add the reinforcement known as gusset bracket (indicated in Figures 9 and 10).*

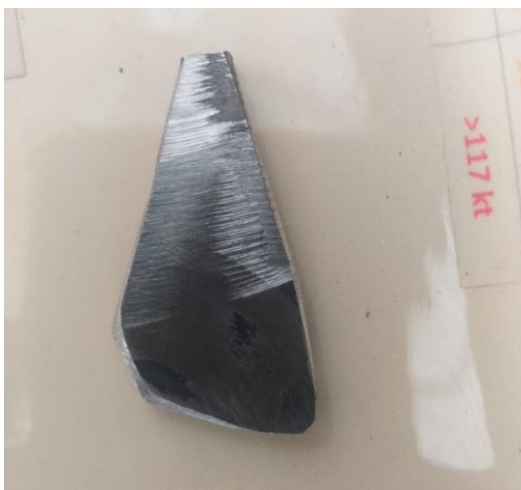
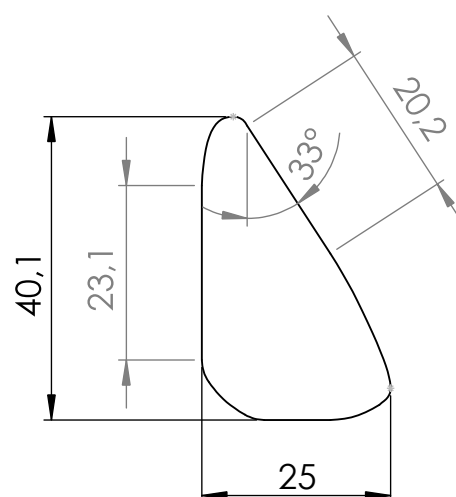
Figura 11 – Demonstração da peça da “mão francesa”  
Figure 11 – Demo os the “gusset bracket piece”

Figura 12 – Desenho técnico da peça com dimensão 1:1 em milímetros  
Figure 12 - Technical drawing of the part with 1:1 dimensions in millimeters

- 6- Corte uma chapa de aço molibdênio SAE 4130 com espessura de 3 mm nas dimensões indicadas nas Figuras 11 e 12 a seguir, conforme o desenho técnico no Anexo 2, para criar a peça da “mão francesa”./Cut a 3mm thick steel SAE 4130 plate to the dimensions indicated in Figures 11 and 12 below, according to the technical drawing in Annex 2, to create the gusset bracket piece.

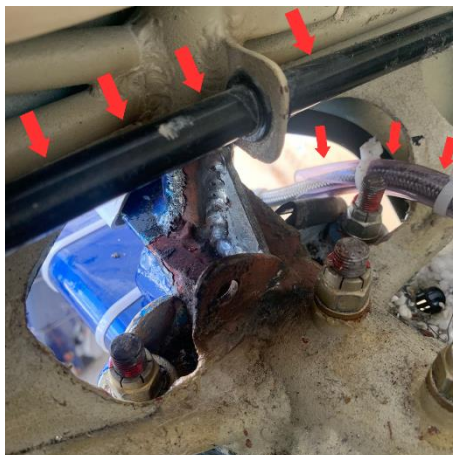
**Figura 13 – Identificação dos conduítes**  
**Figure 13 – Identification of conduits**

- IV. Recomendamos que o operador realize pequenos pontos de solda para fixar a peça antes de soldá-la completamente, sempre tomando cuidado para evitar danos aos condutos presentes na área, conforme indicado na Figura 13; / *We recommend that the operator make small welding points to fix the piece before fully welding it, always taking care not to damage the conduits present in the area, as indicated in Figure 13;*

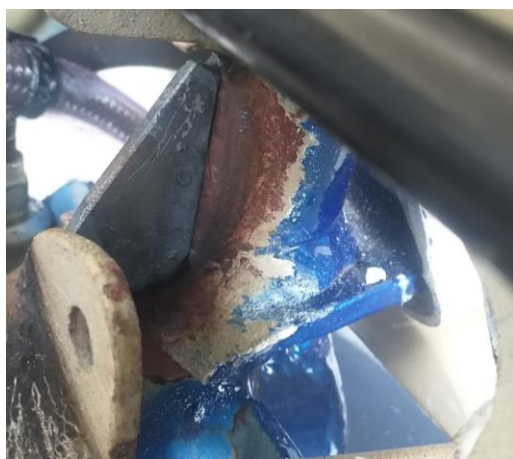
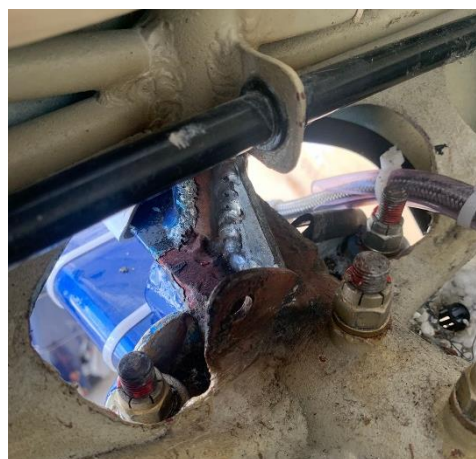
**Figura 14 – Fixação da peça para a soldagem**  
**Figure 14 - Fixture of the part for welding**

**Figura 15 – Peça soldada**  
**Figure 15 - Welded part**

As imagens da Figura 14 mostra a fixação da peça para a soldagem, já a Figura 15 demonstra a solda realizada pela Montaer. / The images in Figure 14 show the fixation of the part for welding, while Figure 15 demonstrates the weld performed by Montaer.

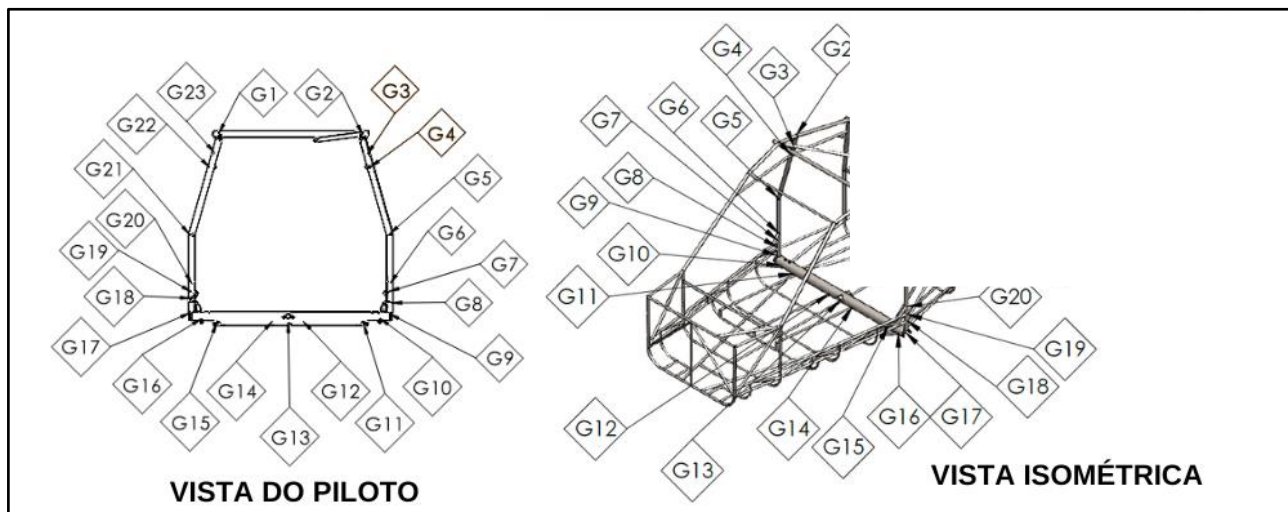
**ANEXO 1 / ANNEX 1**

Identificação dos pontos de solda da aeronave Montaer MC01. / *Identification of weld points for Montaer MC01 aircraft.*

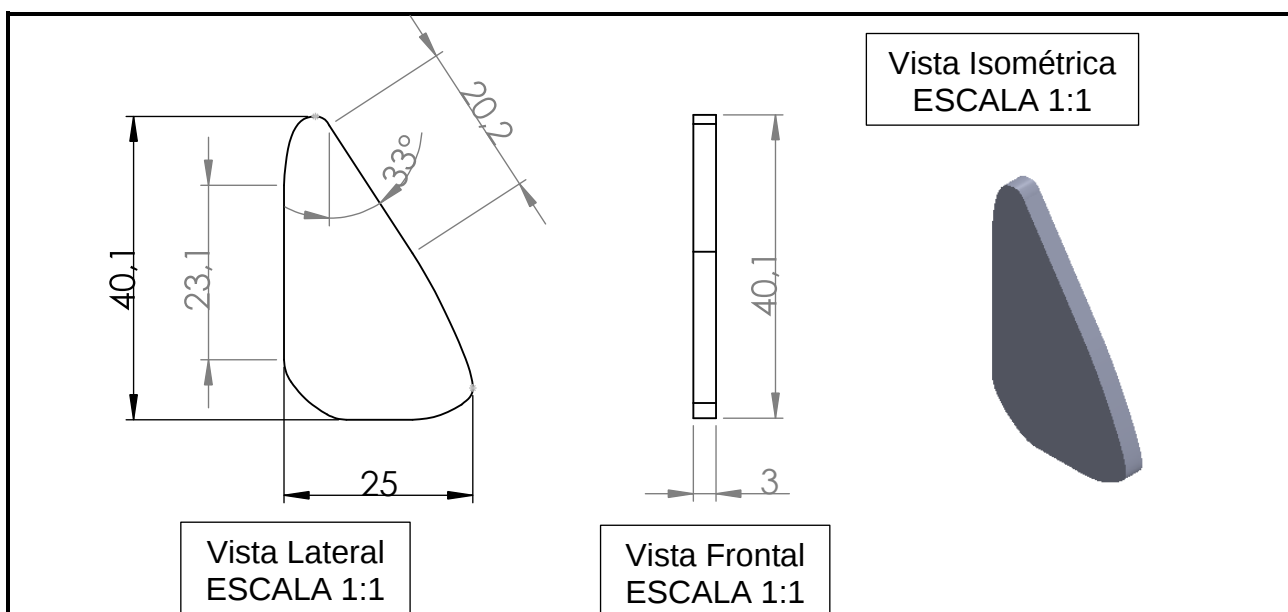
**ANEXO 2 / ANNEX 2**

Desenho técnico do item de fixação “mão francesa”. / *Technical drawing of the gusset bracket.*
