**BS510323001**

Montaer - Montagem, Manutenção e Com. de Partes e Peças

1- Título Boletim de Serviço: / Service Bulletin Title: Orientações para adição de um reforço estrutural “mão francesa” na junta do tubo de aço 4130 do trem de pouso principal e tubo vertical. / Guidelines for adding a gusset bracket structural reinforcement on the joint of the 4130 steel tube for the main landing gear and vertical tube.	2- Código/ BS code: BS510323001	3- Data da emissão / Publication date: 12-05-2023 DD-MM-YYYY format
---	---	---

4- Título e código ATA / Title and ATA code: Estrutura e reparos estruturais – ATA 51 / Standard practices and structures - General – ATA 51	5- Situação / Status: Recomendado / Recommended	6- Aplicabilidade / Applicability: Montaer MC01 S/N: Todos
--	---	---

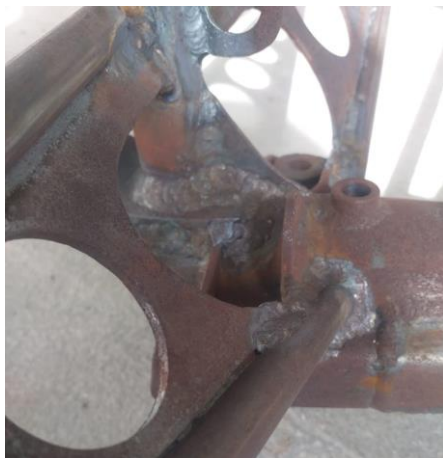
A Montaer recebeu relatos de formação de trincas após dois pousos duros (*hard landings*) em uma aeronave Montaer MC01 (conforme BS050323002), decidimos então aplicar um reforço estrutural chamado "mão francesa" na junta do tubo vertical de aço 4130 de 1" x 0,058" com o tubo de aço 4130 de 2-1/4" x 0,12" que sustenta o trem de pouso principal (Figura 1 e 2). Desde a aeronave com S/N 032, esses reforços estão sendo instalados de fábrica. É disponibilizado este boletim, para os operadores de séries anteriores, orientando o passo a passo para realizar o serviço. Contudo, recomendamos que os operadores façam o serviço na fabricante Montaer.

Figura 1 – Trincas no tubo de aço 4130 localizado no trem de pouso principal

Figure 1 – Cracks in the steel tube 4130 situated in the main landing gear

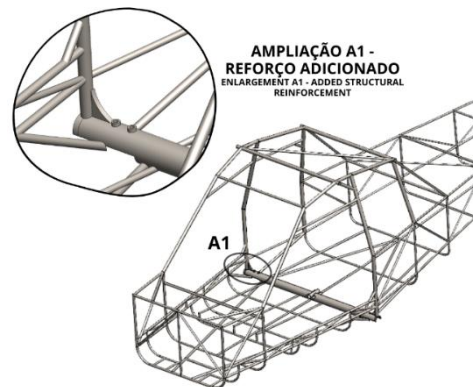
Figura 2 – Desenho técnico do local de aplicação do reforço estrutural

Figure 2 - Technical drawing of the location for the application of the structural reinforcement.

7- Propósito / Purpose: Este comunicado se refere ao boletim de serviço BS050323002 e fornece instruções sobre a necessidade de instalar um reforço estrutural, popularmente conhecido como "mão francesa", na estrutura da aeronave. Esse reforço deve ser posicionado no ponto de solda G17 (ver Anexo 1), que conecta o tubo de aço 4130 do trem de pouso principal com o tubo vertical. É importante destacar que esse reforço é recomendado e, para garantir o serviço especializado, aconselhamos que o procedimento seja realizado pela equipe especializada no local da fabricante Montaer. / This communication refers to the service bulletin BS050323002 and provides instructions on the need to install a structural reinforcement, known as a gusset bracket, on the aircraft structure. This reinforcement should be positioned at weld point G17 (see Annex 1), which connects the 4130 steel tube of the main landing gear with the vertical tube. It is important to emphasize that this reinforcement is recommended, and to ensure specialized service, we advise that the procedure be carried out by the specialized team at Montaer's manufacturing site.

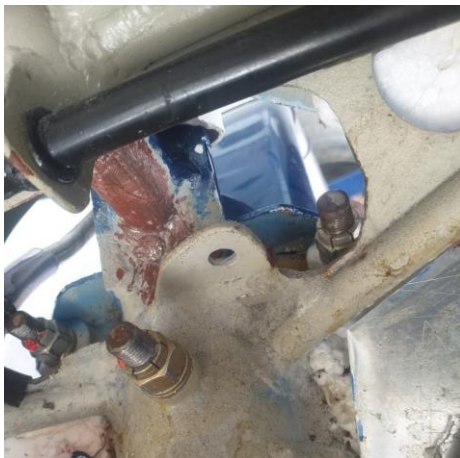
Figura 9 – Vista 1 da área do metal lixada
Figure 9 – View 1 of the sanded metal area

Figura 10 – Vista 2 da área do metal lixada
Figure 10 – View 2 of the sanded metal area

- 5- Utilize uma escova de aço ou lixa para deixar o metal exposto no ponto em que será soldado para adicionar o reforço conhecido como "mão francesa" (indicado na Figura 9 e 10). / Use a steel brush or sandpaper to expose the metal at the point where it will be welded to add the reinforcement known as gusset bracket (indicated in Figures 9 and 10).

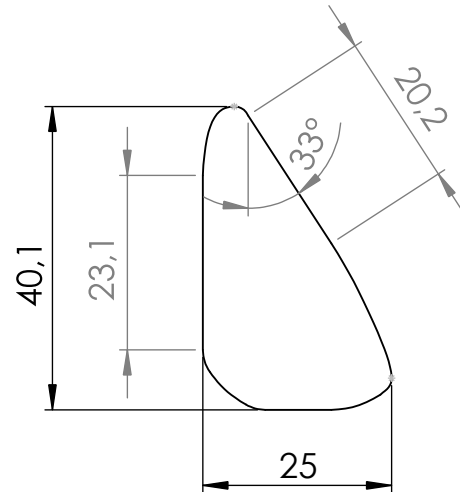
Figura 11 – Demonstração da peça da “mão francesa”

Figura 12 – Desenho técnico da peça com dimensão 1:1 em milímetros

Figure 12 - Technical drawing of the part with 1:1 dimensions in millimeters

- 6- Corte uma chapa de aço carbono 1020 com espessura de 3 mm nas dimensões indicadas nas Figuras 11 e 12 a seguir, conforme o desenho técnico no Anexo 2, para criar a peça da “mão francesa”. / Cut a 3mm thick carbon steel 1020 plate to the dimensions indicated in Figures 11 and 12 below, according to the technical drawing in Annex 2, to create the gusset bracket piece.

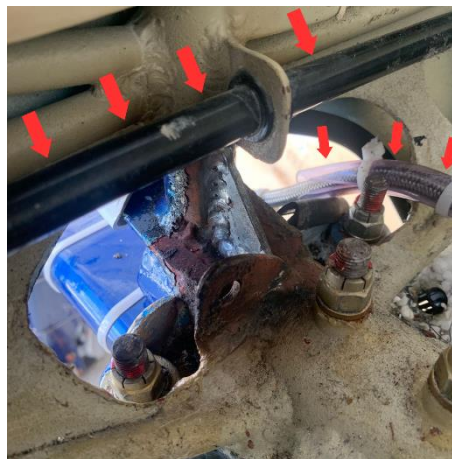
Figura 13 – Identificação dos conduítes
Figure 13 – Identification of conduits

- IV. Recomendamos que o operador realize pequenos pontos de solda para fixar a peça antes de soldá-la completamente, sempre tomando cuidado para evitar danos aos conduítes presentes na área, conforme indicado na Figura 13; / We recommend that the operator make small welding points to fix the piece before fully welding it, always taking care not to damage the conduits present in the area, as indicated in Figure 13;

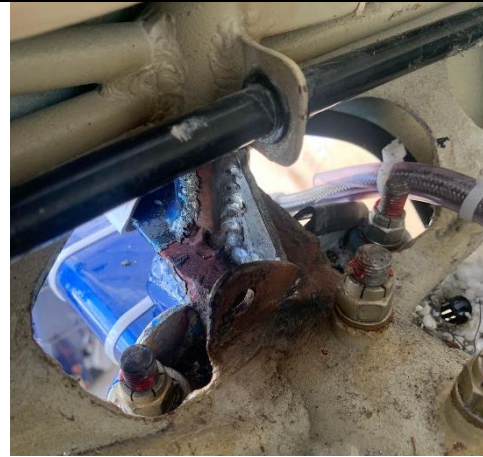
Figura 14 – Fixação da peça para a soldagem
Figure 14 - Fixture of the part for welding

Figura 15 – Peça soldada
Figure 15 - Welded part

As imagens da Figura 14 mostra a fixação da peça para a soldagem, já a Figura 15 demonstra a solda realizada pela Montaer. / The images in Figure 14 show the fixation of the part for welding, while Figure 15 demonstrates the weld performed by Montaer.

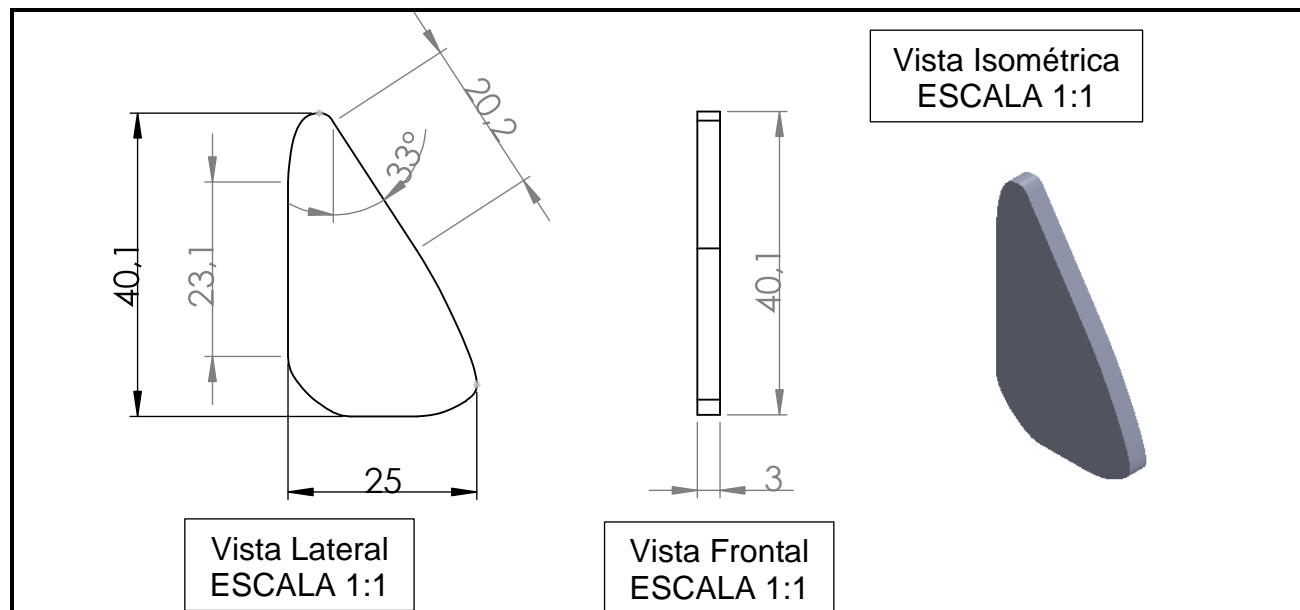
ANEXO 2 / ANNEX 2

Desenho técnico do item de fixação “mão francesa”. / Technical drawing of the gusset bracket.
