**BS510323001**

Montaer - Montagem, Manutenção e Com. de Partes e Peças

<b>1- Título Boletim de Serviço: / Service Bulletin Title:</b> Orientações para adição de um reforço estrutural “mão francesa” na junta do tubo de aço 4130 do trem de pouso principal e tubo vertical. / Guidelines for adding a gusset bracket structural reinforcement on the joint of the 4130 steel tube for the main landing gear and vertical tube.	<b>2- Código/ BS code:</b> BS510323001	<b>3- Data da emissão / Publication date:</b> 17-03-2023 DD-MM-YYYY format
---	---	---

<b>4- Título e código ATA / Title and ATA code:</b> Estrutura e reparos estruturais – ATA 51 / Standard practices and structures - General – ATA 51	<b>5- Situação / Status:</b> Recomendado / Recommended	<b>6- Aplicabilidade / Applicability:</b> Montaer MC01 S/N: 001 até 031
--	---	---

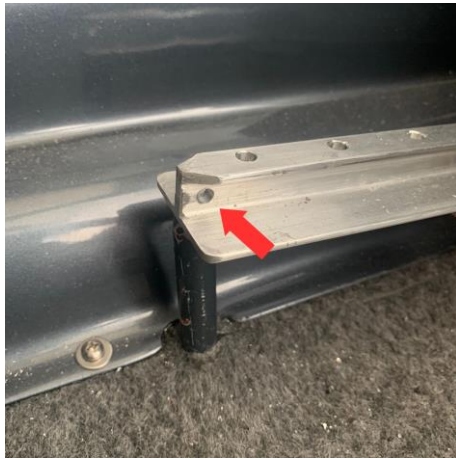
**Figura 3 – Indicação do ponto onde se localiza o pino**

**Figure 3 - Indication of the point where the pin is located**

- 1- Remova os assentos do passageiro (MC012510012R) e do piloto (MC012510012L). Para fazer isso, primeiro remova o pino localizado na Figura 3. Em seguida, levante a alavanca do assento indicada na Figura 4 e mova o assento para frente até que seja completamente removido. / Remove the passenger (MC012510012R) and pilot (MC012510012L) seats. To do so, first remove the pin located in Figure 3. Then, lift the seat lever shown in Figure 4 and move the seat forward until it is completely removed.

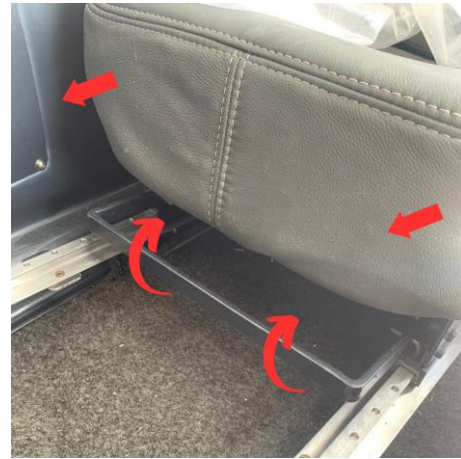
**Figura 4 – Indicação da alavanca e movimentação do banco**

**Figure 4 - Instruction for lever location and seat movement**

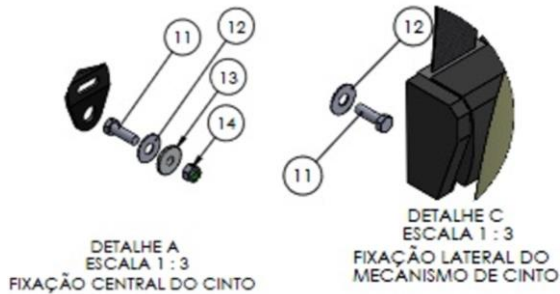
**Figura 5 – Demonstração dos itens de fixação dos cintos, localizado no IPC – Cap./pág. 08/25**  
**Figure 5 - Demonstration of the belt fastening items, located in the IPC - Chap./page 08/25**

- 2- Remova os itens associados aos parafusos dos componentes de fixação central do cinto e de fixação lateral do mecanismo do cinto com auxílio da chave ômega de 1/2". Os itens compreendem de parafuso 5/16 x 1", arruela de fixação dos cintos, bucha do cinto de segurança 2 (P/N MC012510002) e porca de fixação dos cintos, seguindo a numeração Figura 5 sendo, respectivamente, 11, 12, 13 e 14. Na Figura 6 está demonstrado os pontos que devem ser desacoplados. / Remove the items associated with the screws of the central fastening components of the belt and the side fastening of the belt mechanism, with the aid of a 1/2" Omega wrench. These components include a 5/16 x 1" screw, belt fastening washer, safety belt bushing 2 (P/N MC012510002), and belt fastening nut, following the numbering in Figure 5, which are respectively 11, 12, 13, and 14. Figure 6 shows the points that must be uncoupled.

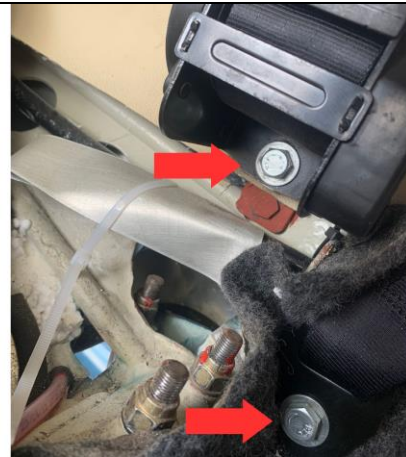
**Figura 6 – Fotos dos pontos aos quais devem ser desacoplados**  
**Figure 6 - Photos of the points where they should be disconnected**

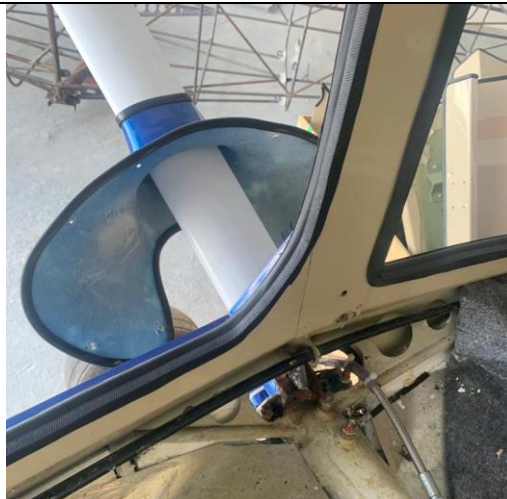
**Figura 8 – acabamento do montante (MC01030) desacoplado**  
**Figure 8 – Uncoupled wing strut fairing (MC01030)**

- 4- Desacople o acabamento do montante (MC01030) de cada lado, demonstrado na Figura 8 a seguir, removendo os 10 parafusos boleados de aço inoxidável 4,2 x 13mm com uma chave Philips de 1/2". / Uncouple the wing strut fairing (MC01030) on each side, as demonstrated in Figure 8 below, by removing the 10 stainless steel rounded head screws 4.2 x 13mm with a 1/2" Philips screwdriver.
