# BOLETIM DE SERVIÇO

### Alteração no tempo de inspeção na junta do tubo de aço 4130 do trem de pouso principal e tubo vertical por conta da ocorrência de trincas.

| <b>1- Título Boletim de Serviço: / Service Bulletin Title:</b><br><br>Alteração no tempo de inspeção na junta do tubo de aço 4130 do trem de pouso principal e tubo vertical por conta da ocorrência de trincas. / <i>Modification in the inspection time on the 4130 steel tube of the main landing gear joint with vertical tube due to the occurrence of cracks.</i> | <b>2- Código/ BS code:</b><br><br>BS050323002 | <b>3- Data da emissão / Publication date:</b><br><br>01/03/2023<br>DD-MM-YYYY<br>format |

| <b>4- Título e código ATA / Title and ATA code:</b><br><br>Tempos e limites de manutenção – ATA 05 / <i>Time limits/maintenance checks – ATA 05</i><br>Estrutura e reparos estruturais – ATA 51 / <i>Standard practices and structures - General – ATA 51</i> | <b>5- Situação / Status:</b><br><br>Recomendado / <i>Recommended</i> | <b>6- Aplicabilidade / Applicability:</b><br><br>Montaer MC01<br>S/N: 001 até 031 |

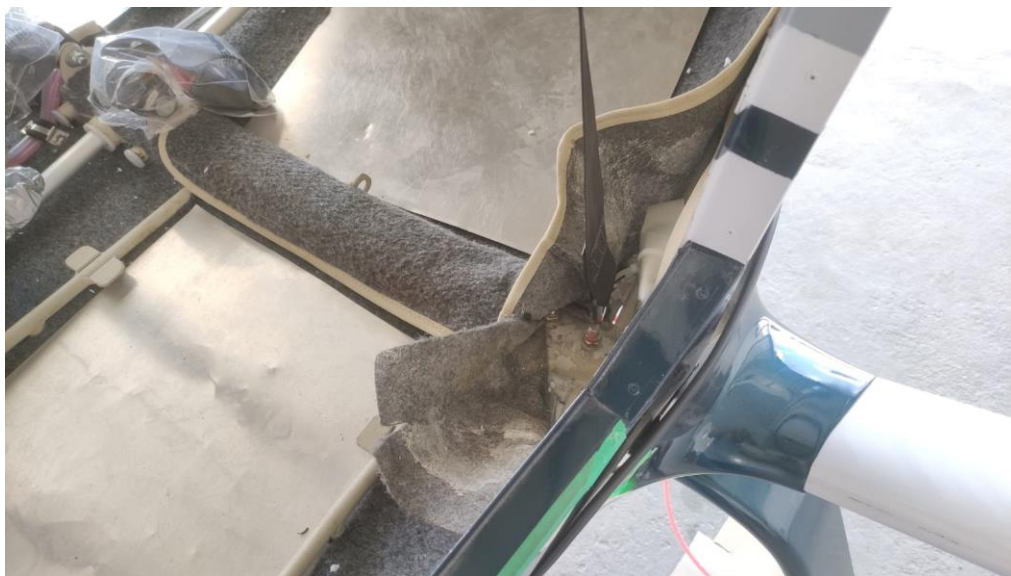
**Figura 7 – Retirar o carpete que reveste o tubo central**  
**Figure 7 - Remove the carpet covering the central tube**

- 1- Retirar os bancos do passageiro e do piloto / *Remove the passenger and pilot seats.*
- 2- Retirar o carpete que reveste o tubo central e vertical, como indicado na imagem da Figura 7 / *Remove the carpet covering the central and vertical tube, as shown in Figure 7.*
