**BS510323001**

Montaer - Montagem, Manutenção e Com. de Partes e Peças

1- Título Boletim de Serviço: / Service Bulletin Title: Orientações para adição de um reforço estrutural “mão francesa” na junta do tubo de aço 4130 do trem de pouso principal e tubo vertical. / Guidelines for adding a gusset bracket structural reinforcement on the joint of the 4130 steel tube for the main landing gear and vertical tube.	2- Código/ BS code: BS510323001	3- Data da emissão / Publication date: 12-05-2023 DD-MM-YYYY format
---	---	---

4- Título e código ATA / Title and ATA code: Estrutura e reparos estruturais – ATA 51 / Standard practices and structures - General – ATA 51	5- Situação / Status: Recomendado / Recommended	6- Aplicabilidade / Applicability: Montaer MC01 S/N: Todos
--	---	---

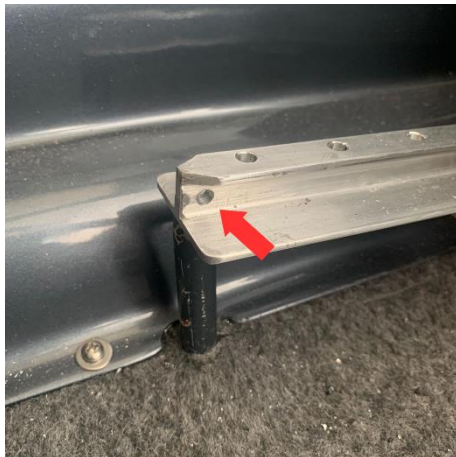
Figura 3 – Indicação do ponto onde se localiza o pino

Figure 3 - Indication of the point where the pin is located

- 1- Remova os assentos do passageiro (MC012510012R) e do piloto (MC012510012L). Para fazer isso, primeiro remova o pino localizado na Figura 3. Em seguida, levante a alavanca do assento indicada na Figura 4 e mova o assento para frente até que seja completamente removido. / Remove the passenger (MC012510012R) and pilot (MC012510012L) seats. To do so, first remove the pin located in Figure 3. Then, lift the seat lever shown in Figure 4 and move the seat forward until it is completely removed.

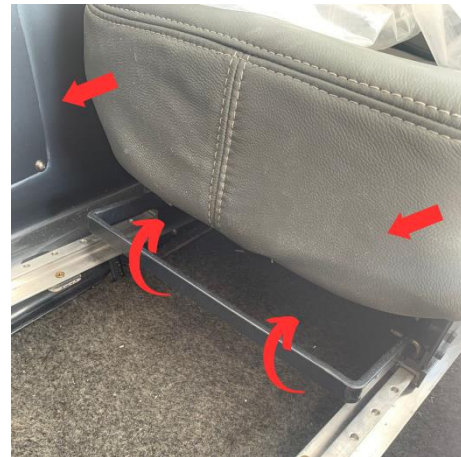
Figura 4 – Indicação da alavanca e movimentação do banco

Figure 4 - Instruction for lever location and seat movement

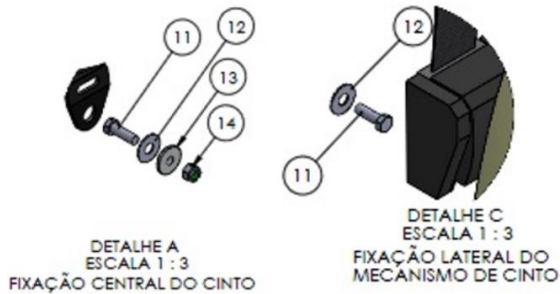
Figura 5 – Demonstração dos itens de fixação dos cintos, localizado no IPC – Cap./pág. 08/25
Figure 5 - Demonstration of the belt fastening items, located in the IPC - Chap./page 08/25

- 2- Remova os itens associados aos parafusos dos componentes de fixação central do cinto e de fixação lateral do mecanismo do cinto com auxílio da chave ômega de ½". Os itens compreendem de parafuso 5/16 x 1", arruela de fixação dos cintos, bucha do cinto de segurança 2 (P/N MC012510002) e porca de fixação dos cintos, seguindo a numeração Figura 5 sendo, respectivamente, 11, 12, 13 e 14. Na Figura 6 está demonstrado os pontos que devem ser desacoplados. / Remove the items associated with the screws of the central fastening components of the belt and the side fastening of the belt mechanism, with the aid of a ½" Omega wrench. These components include a 5/16 x 1" screw, belt fastening washer, safety belt bushing 2 (P/N MC012510002), and belt fastening nut, following the numbering in Figure 5, which are respectively 11, 12, 13, and 14. Figure 6 shows the points that must be uncoupled.

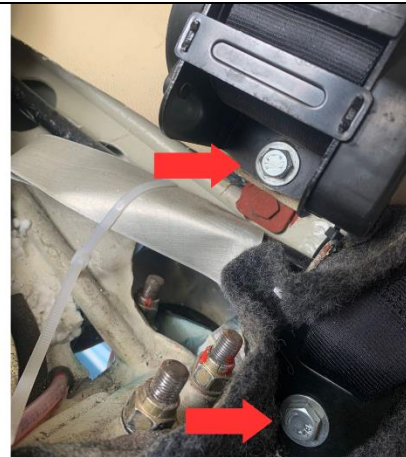
Figura 6 – Fotos dos pontos aos quais devem ser desacoplados
Figure 6 - Photos of the points where they should be disconnected

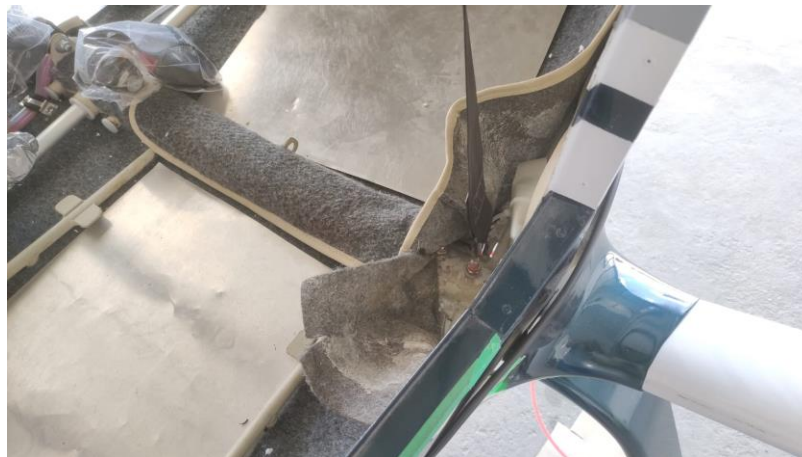
Figura 7 – Retirar o carpete que reveste o tubo central
Figure 7 - Remove the carpet covering the central tube

- 3- Abrir o carpete que reveste o tubo central, como indicado na Figura 7. / Remove the carpet covering the central tube, as shown in Figure 7.
